Sayı : 94665312-050.04[002]-E.32780
Konu : Alaşehir Hemzemin Geçit Kaza
İnceleme Raporu

**22 TEMMUZ 2016 TARİHİNDEKİ 31619 NUMARALI TREN İLE 45 J 4759
PLAKALI ARACIN HEMZEMİN GEÇİT KAZASINA İLİŖKİN
KAZA İNCELEME RAPORU**

**Manisa İli, AlaŖehir İÇesi Kavaklıdere – AlaŖehir İstasyonları Arasında
Demiryolu km: 167+947'de Bulunan Serbest Hemzemin Geçit**

15 TEMMUZ 2016 TARİHİNDEKİ 73345 NUMARALI TREN İLE 27 GF 088
PLAKALI ARACIN HEMZEMİN GEÇİT KAZASINA İLİŞKİN
KAZA İNCELEME RAPORU

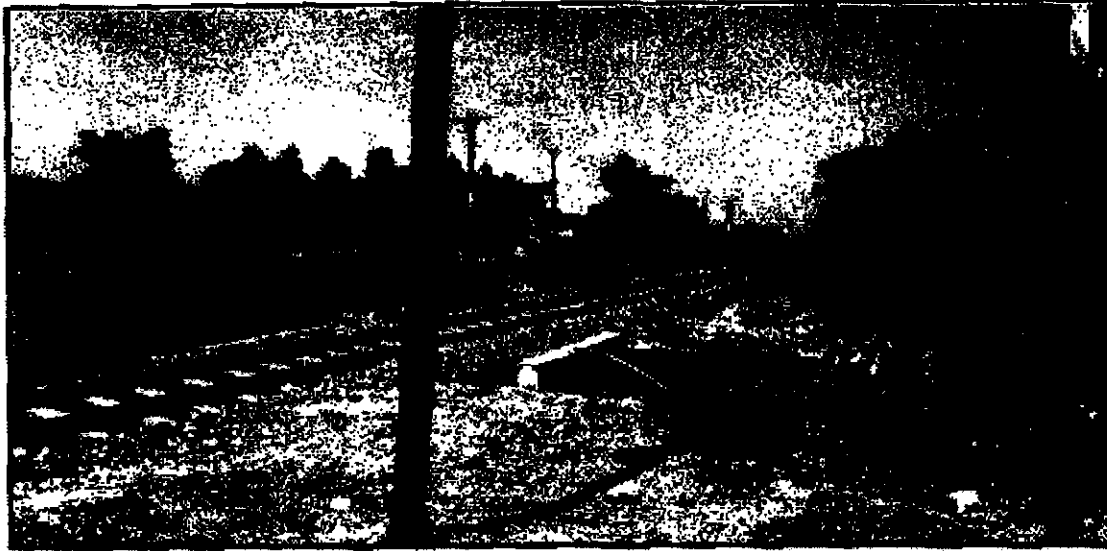
Resim 5 (Hemzemin Geçide Yaklaşan Karayolu Araçlarının Görüş Mesafeleri)

4.1.1. "Demiryolu hemzemin geçit açılmayacak yerler" kenar başlıklı 8 inci maddenin 1 inci fıkrasının (c) bendi: "Arazi ve demiryolu şartlarına göre; demiryolu aracından her iki yönde hemzemin geçidin görüş uzaklığının 750 metrenin altında olduğu yerlerde hemzemin geçit açılmaz." hükmünü içermektedir. Demiryolu aracı için Kavaklıdere yönünden hemzemin geçidin görüş uzaklığı yaklaşık 150 metredir.

4.1.2. "Demiryolu hemzeminin geçit açılmayacak yerler" kenar başlıklı 8 inci maddenin 1 inci fıkrasının (c) bendi: "Arazi ve demiryolu şartlarına göre; Karayolu aracından demiryolunu beş metre mesafede, demiryolunun her iki yönünün görüş uzaklığının 500 metrenin altında olduğu yerlerde hemzeminin geçit açılmaz." hükmünü içermektedir. Akkeçili Caddesi istikameti üzerinden hemzemin geçide gelen karayolu aracının tren geliş yönüne görüş uzaklığı yaklaşık 150 metredir.

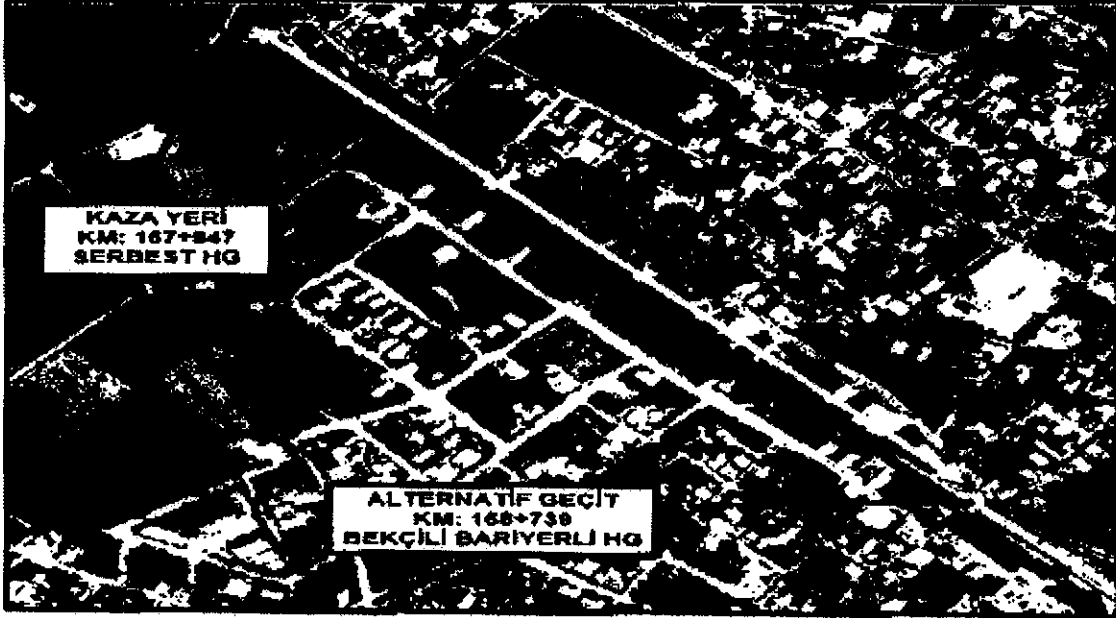
Resim 6 (Kaza Yerine 792 m. Mesafedeki Bekçili Bariyerli Hemzemin Geçit Uydu Görüntüsü)

4.1.3. "Demiryolu hemzemin geçit açılmayacak yerler" kenar başlıklı 8 inci maddenin 1 inci fıkrasının (ç) bendi: "İki demiryolu hemzemin geçidi arasındaki en az mesafe yerleşim yeri dışında 5000 metre, yerleşim yerlerinde 1000 metreden az olamaz. Bu mesafelerde ikinci bir demiryolu hemzemin geçit açılmaz." hükmünü içermektedir. Yerleşim yeri içindeki raporu konu hemzemin geçidin 792 metre ilerisinde (Km: 168+739) bekçili bariyerli bir hemzemin geçit bulunmaktadır.

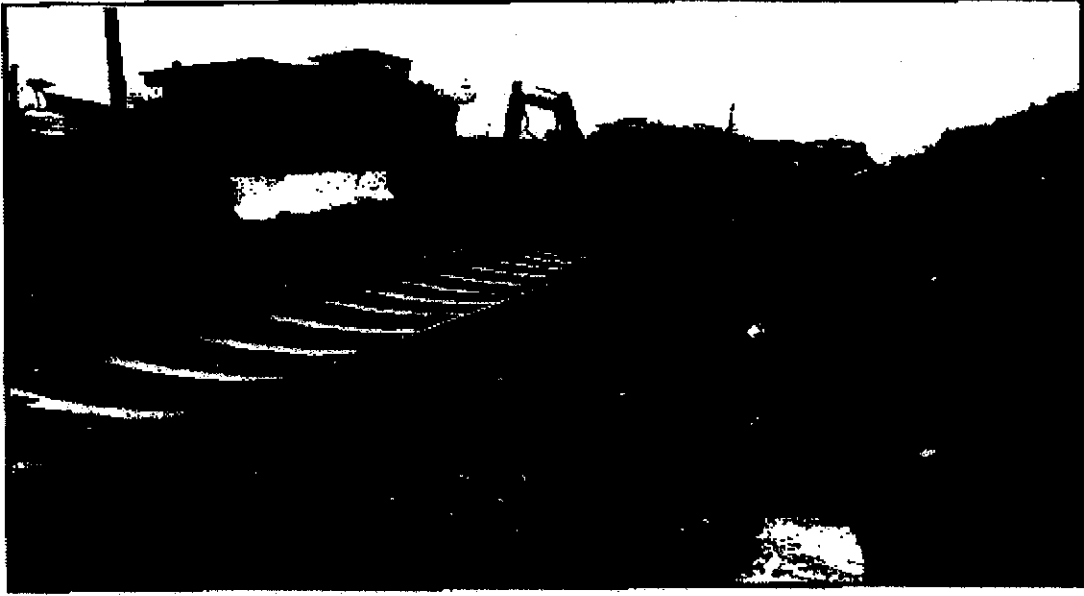
Resim 9 (Hemzemin Geçidin Kaza Sonrası Kapatılma Çalışmaları)

Hemzemin geçit Alaşehir Belediye Başkanlığı tarafından 04.01.2017 tarihinde karayolu trafiğine kapatılmıştır.

Manisa Büyükşehir Belediyesinin 16.02.2017 tarihli UKOME Kararı; "Hemzemin geçidin geçici olarak araç trafiğine kapatılmasına, bu güzergahta özellikle tarımsal hareketliliğin fazla olduğu yaz aylarında sıklıkla kullanıldığı, ileriki yıllarda yerleşim yerlerinin de bu bölgede yoğunlaşacağı göz önünde bulundurularak hemzemin geçide sorumlu kurum tarafından otomatik bariyer sistemi konulması çalışmalarına başlanması ve bariyer sisteminin konulmasına müteakip tekrar araç trafiğine açılması" şeklindedir.

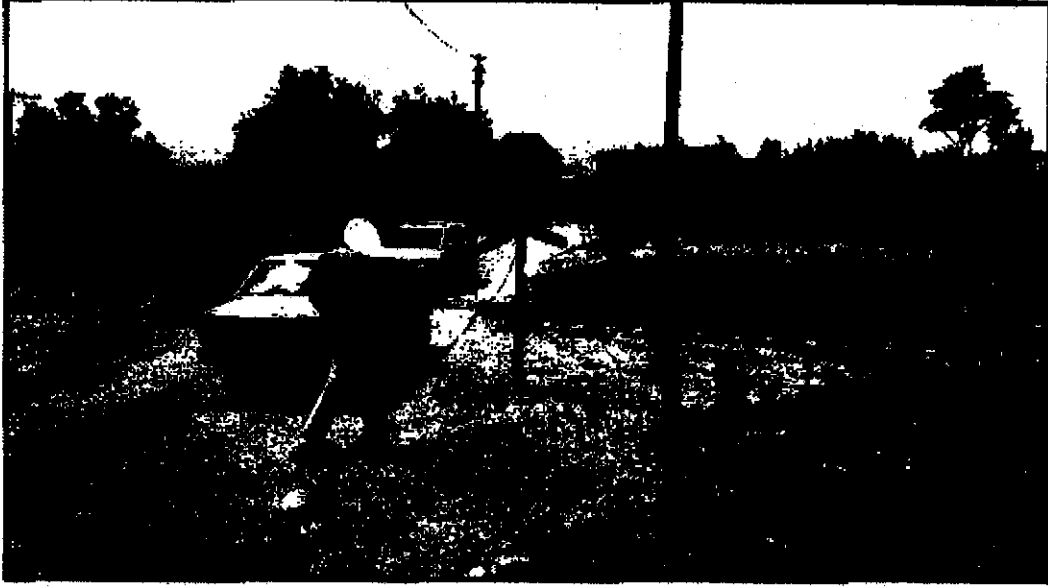
Resim 14 (Karayolu Taşıt Sürücülerinin Hemzemin Geçide Giriş Noktası)

Altyapı işletmecisi ve yerel yönetim temsilcileri ile birlikte yapılan keşifte kazanın meydana geldiği hemzemin geçidin genelde yaz aylarında tarla ve bahçelere ulaşım amaçlı kullanıldığı, herhangi bir yerleşim yerinin doğrudan bağlantısını sağlayan bir konumda olmadığı tespit edilmiştir.

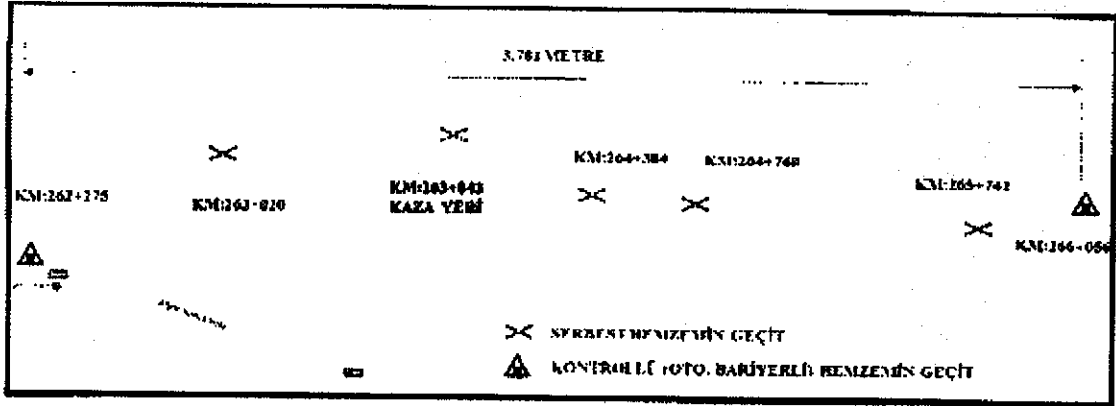
Resim 6 Kaza Güzergahındaki Hemzemin Geçitler

4.1.1. "Demiryolu hemzemin geçit açılmayacak yerler" konar başlıklı 8 inci maddenin 1 inci fıkrasının (ç) bendi "*ç) İki demiryolu hemzemin geçidi arasındaki en az mesafe yerleşim yeri dışında 5000 metre, yerleşim yerlerinde 1000 metreden az olamaz. Bu mesafelerde ikinci bir demiryolu hemzemin geçit açılmaz.*" şeklindedir. Kazanın meydana geldiği hemzemin geçit ve civarındaki diğer hemzemin geçitler aşağıda gösterilmektedir.
